Gebäude sanieren – Bürohochhaus der sechziger Jahre

Nicht nur optisch, sondern auch energetisch ein Gewinn: die neue Fassade

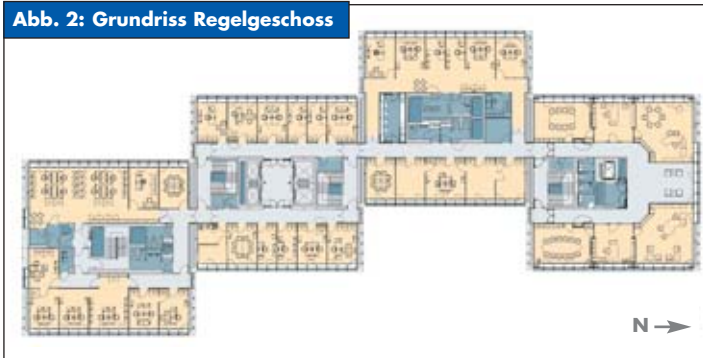
Abb. 2: Grundriss Regelgeschoss

Das Ensemble besteht aus vier miteinander verbundenen Bürotürmen mit 10 bis 15 Stockwerken. Ursprünglich strukturierten Senkklassfenster und schmale Putzbalkone die Fassaden. Die Außenwand war nur gering gedämmt. Die nicht mehr zeitgemäße Ver-

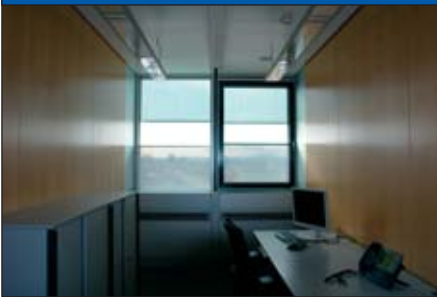
Abb. 4: Einzelbüro mit aktiviertem Blend- und Sonnenschutz

In Anlehnung an die früheren Klappfenster entwickelte das Planungsteam ein innovatives Sonnenschutzelement aus zwei Glasscheiben mit einlaminiertem Streckmetall. Unbenutzt liegt es vor der Brüstung des jeweils darüberliegenden Geschosses. Zum Schutz vor Sonneneinstrahlung kann es abgelenkt und zusätzlich im herabgefahrenen Zustand ausgeklappt werden (Abb. 6). Das speziell gezogene Streckmetall ermöglicht noch eine schemenhafte Durchsicht und lässt diffuses Tageslicht, aber nicht zu viel Sonnenwärme in den Raum.

Bei zu hoher Einstrahlung auf die Fassade fährt der Sonnenschutz automatisch herunter, geregelt über eine gebäudeeigene Wetterstation und einen Verschattungskalender. Der Nutzer kann das Element aber auch nach eigenen Wünschen steuern. Im Raum ergänzt

den Sonnenschutz ein von unten nach oben verfahrbarer Blendschutz aus Stoff.

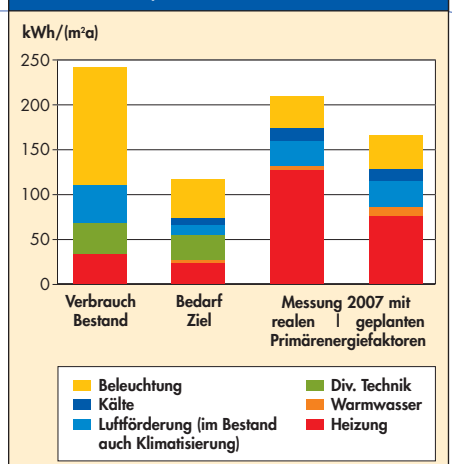
Abb. 8: Primärenergiebilanz: Ausgangswerte, Zielwerte und erreichte Werte

Primärenergiebilanz: Die relativ neuen Anlagen stellten die Wärme auch vor der Sanierung schon effizient und ressourcenschonend zur Verfügung. Aufgrund von Bauarbeiten im Gebäude und der Umstrukturierung zu einem Verbund konnten 2007 weder die BHKWs noch die Absorptionskältemaschinen im vorgesehenen Umfang eingesetzt werden – die BHKWs lieferten nur 22% der Heizenergie. So wurde der geplante Primärenergiekennwert zunächst nicht erreicht.

Betrachtet man die Gesamt-Primärenergiebilanz, liegt der für 2007 ermittelte Verbrauch mit 211 kWh/(m²a) allerdings nur um ca. 15% unter dem Ausgangswert. Hier machen sich insbesondere Probleme bei der Regelung des Wärme- und Kälteverbunds bemerkbar, der ja die Primärenergiefaktoren sowohl für Wärme als auch für Kälte dynamisch gestaltet. Doch auch der Endenergiebedarf liegt im ersten Betriebsjahr nach der Sanierung erst einmal höher als erwartet. Ursachen sind unter anderem längere Nutzungszeiten und erhöhte Innenraumtemperaturen, aber auch Regelungsfehler.
